# 현대산업개발 현장 격발 이슈 정리

# AS입고사항

현재 세이프웨어에 총 5건(6벌)의 제품이 AS접수되었고  
5벌의 제품이 데이터 로그 분석 되었습니다.(2023.04.27 기준)

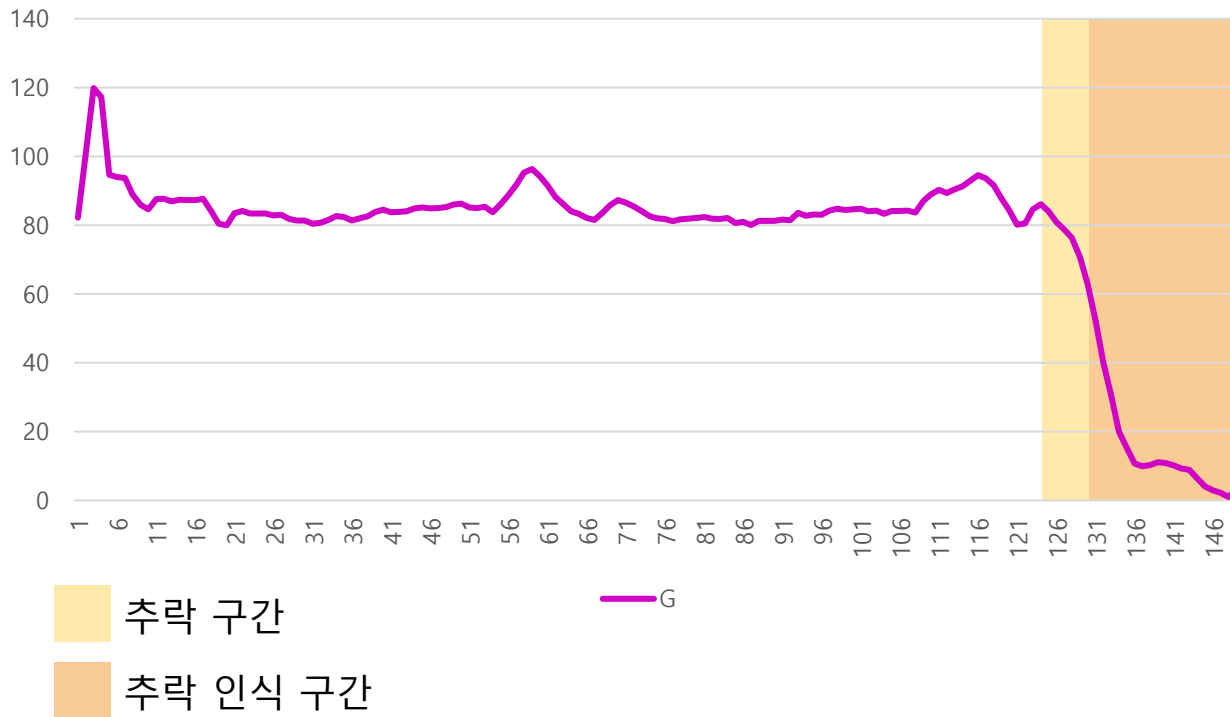
현대산업개발\_광명2 Ver C3\_1.2.0 (20230228)

현장 상황 : 현장 단차 있는 곳에서 **뛰어내림**

\* 현장에서도 뛰어내린 것이라 전달하였고  
데이터 상에도 추락으로 판단되는 동작이 보여  
제품 이벤트 발생에 **이상**이 없다고 판단합니다.

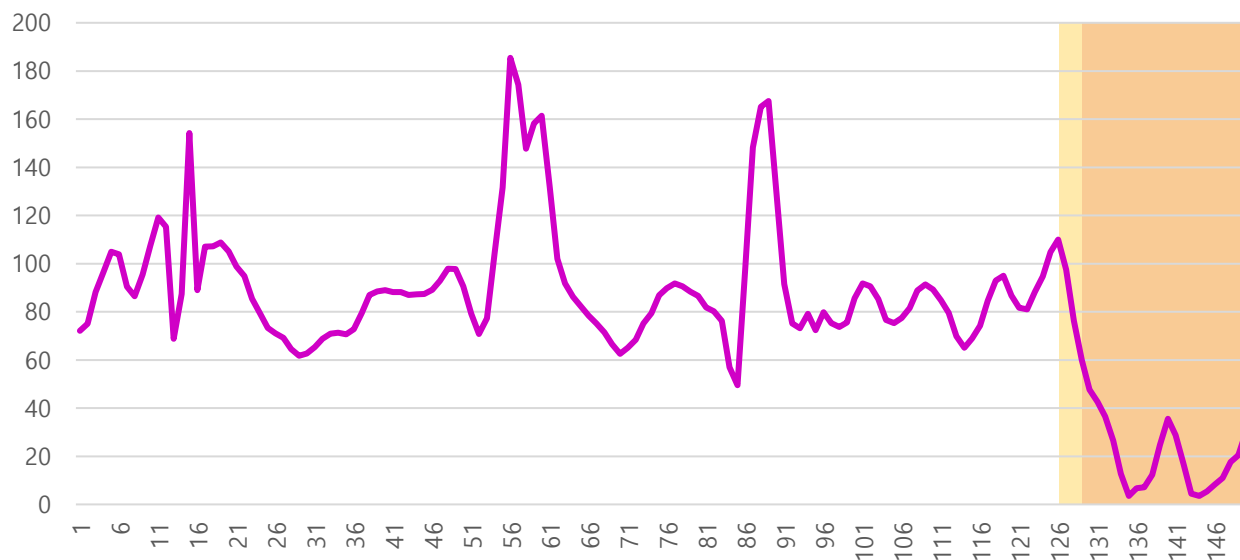
현대산업개발\_광명 Ver C3\_1.2.0 (20230228)

현장 상황 : 옆으로 걸어가는 중에 격발

추락 구간  
추락 인식 구간

현장 데이터가 허리를 숙여 작업을 하다 뛰어내린 것으로 추정

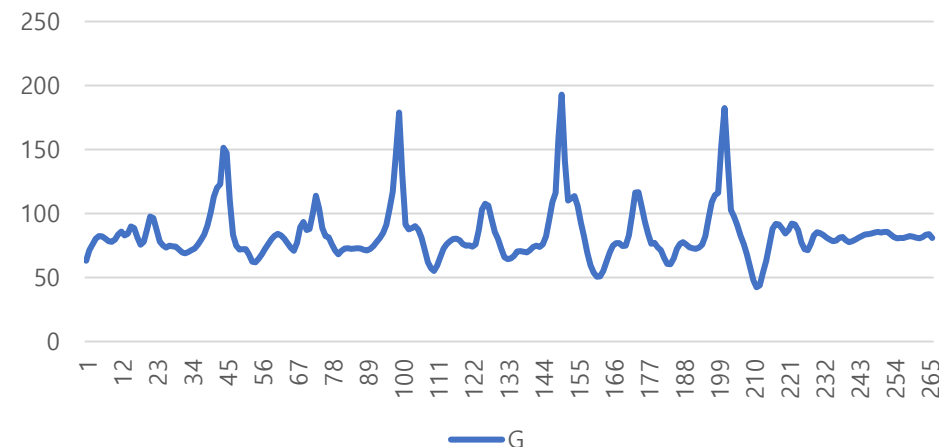
옆으로 걷기

\* 전달 받은 상황인 게걸음으로 옆으로 걸은 후  
테스트 데이터 분석 시 추락의 양상을 보이지 않음  
재현 데이터 확인 시 일정 값 이하로 떨어지지 않음

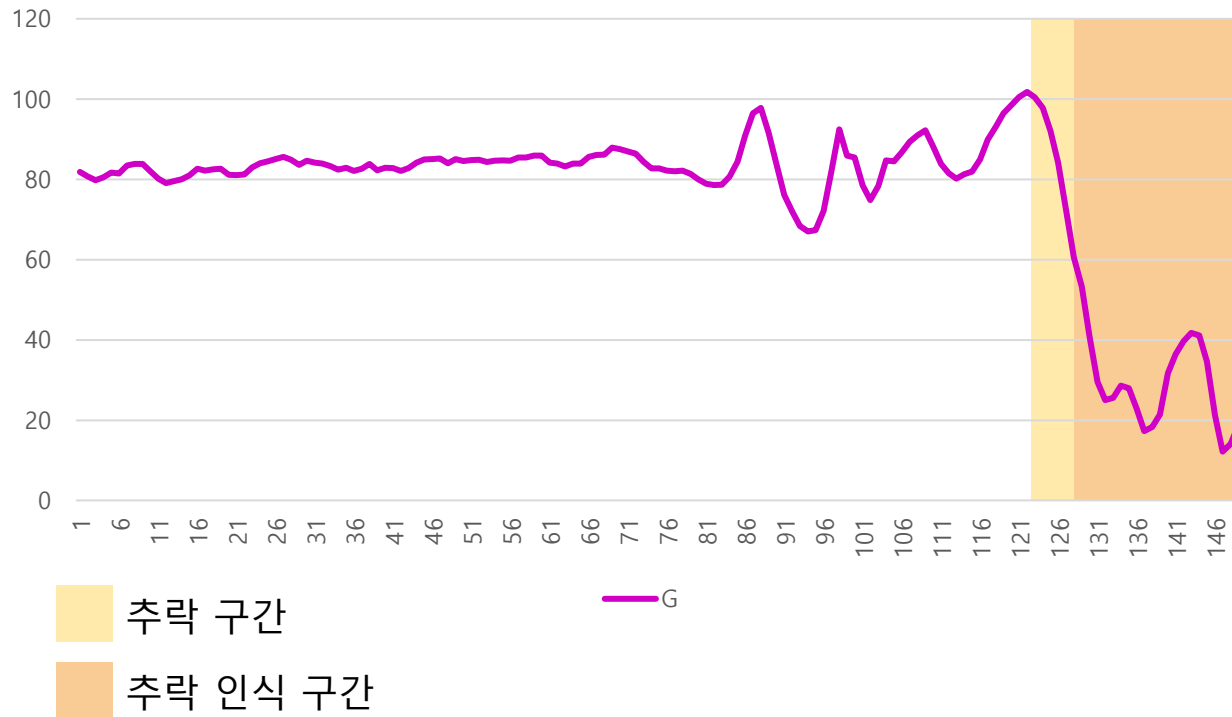
현대산업개발 (Ver0311\_20210701)

현장 상황 : 건설용 리프트 해체작업 후 단차 80cm정도에서 **뛰어내림**

\* 현장에서도 뛰어내린 것이라 전달하였고 데이터 상에도 추락으로 판단되는 동작이 보여 제품 이벤트 발생에 **이상이 없다**고 판단합니다.

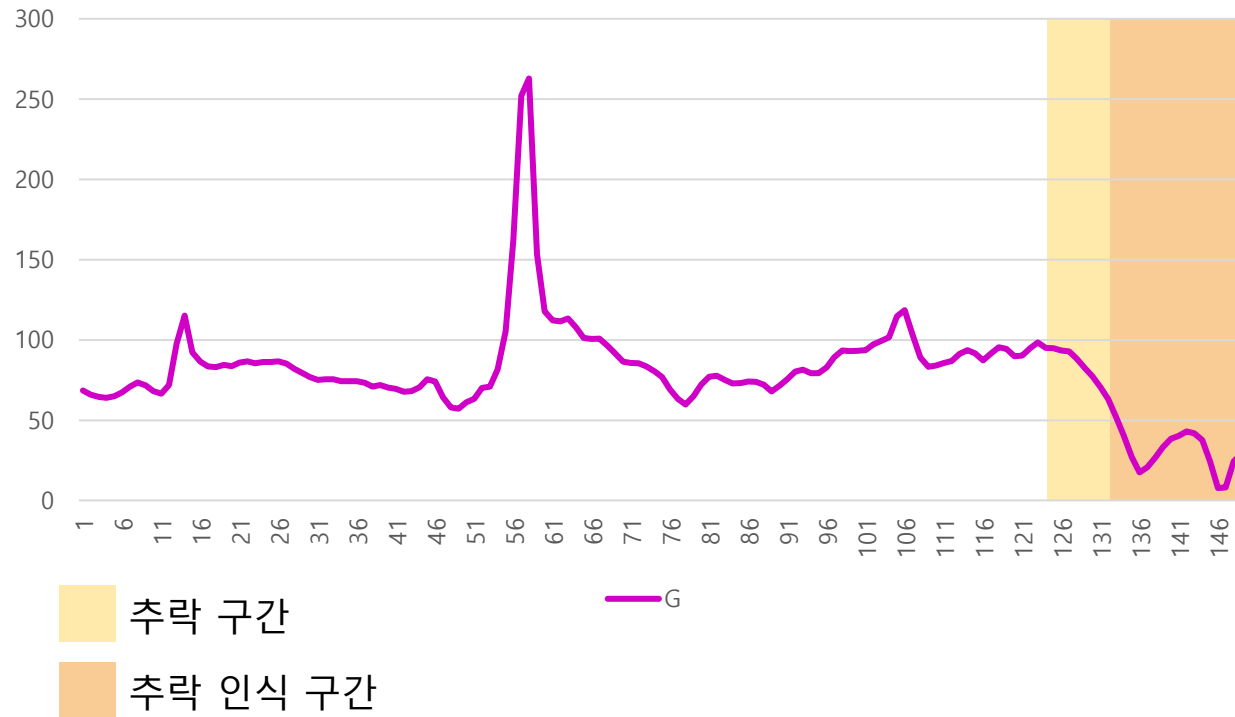
현대산업개발 (Ver=230102\_C3\_1.2.0 )

현장 상황 : 크레인 작업 중 **뛰어내림**

\* 현장에서도 뛰어내린 것이라 전달하였고 데이터 상에도 추락으로 판단되는 동작이 보여 제품 이벤트 발생에 **이상이 없다**고 판단합니다.

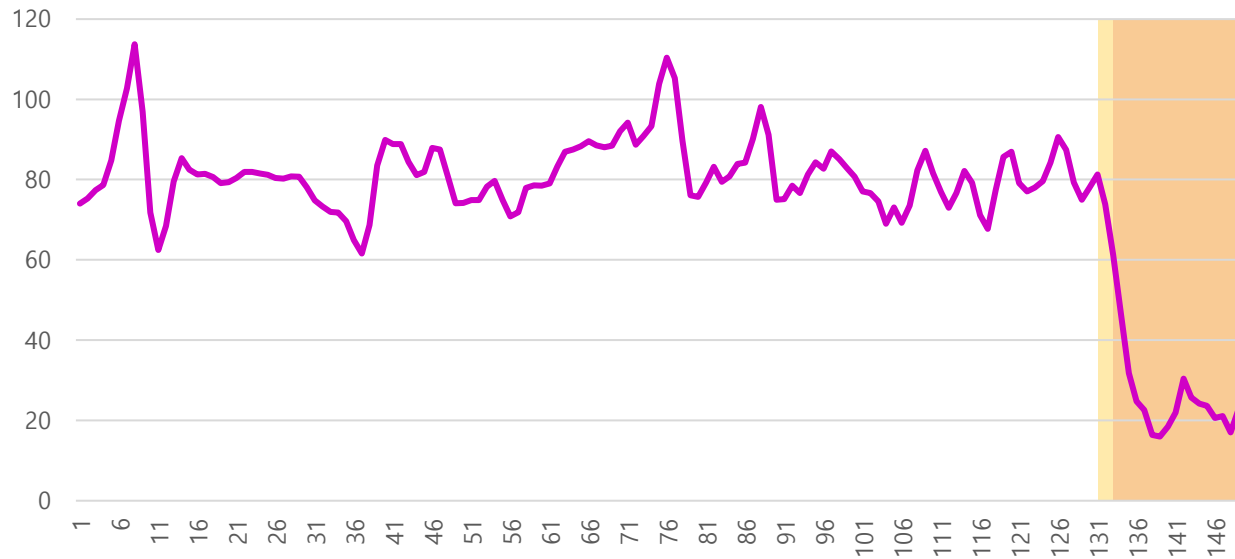
현대산업개발 (Ver=230102\_C3\_1.2.0 )

현장 상황 : 크레인 인양고리 교체 중 격발

추락 구간  
추락 인식 구간

\* 현장 데이터에 비해 재현 데이터의 최저점이 높고 그 구간이 지속되지 않음

추락으로 판단할 만한 동작이 있었을 것으로 추정  
(ex-단차가 높은 곳에서 뛰어내리기 등)

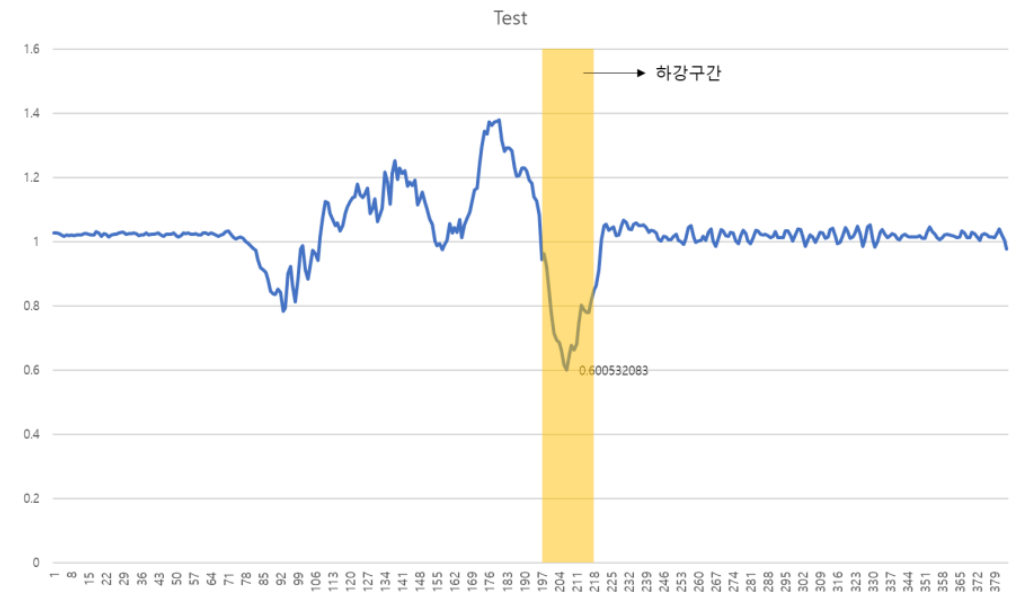
현장 전달 사항 재현 로그  
(허리를 수그리면 물건을 들고 옮기는 자세)
