# 현대산업개발\_인천

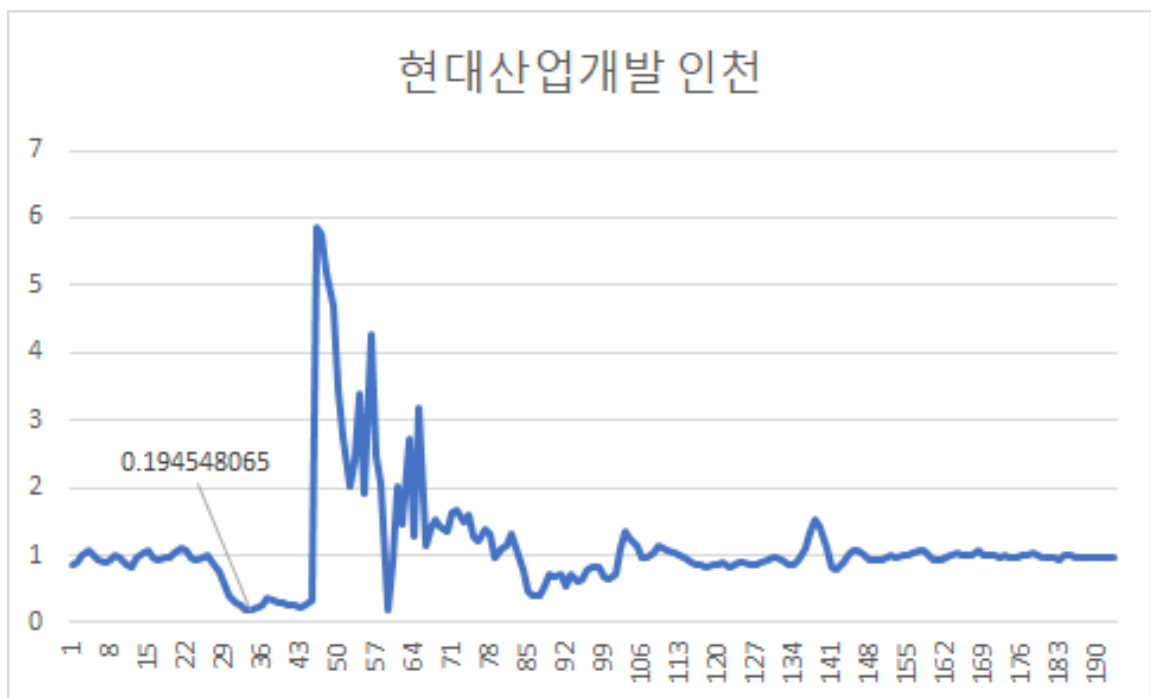
- 현장 데이터 로그

- 현장 전달 사항
  - 지상에서 크레인 인양 고리 교체를 위해 들어서 옮기는 중에 갑자기 터짐
- 로그 분석 결과
  - 작업 중 추락으로 감지될만한 행동이 있었던 것으로 판단

- 결과
  - 현장 로그 데이터는 전형적인 추락의 형태를 띠
  - 참고 - 실제 추락 데이터(F11\_01.csv)

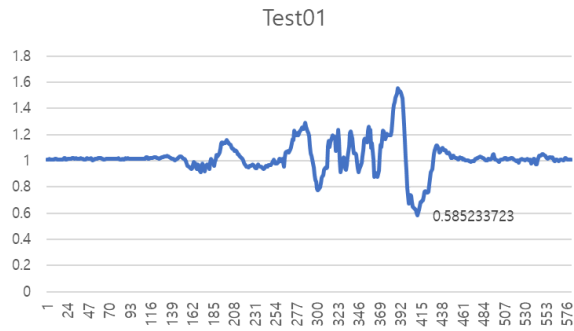
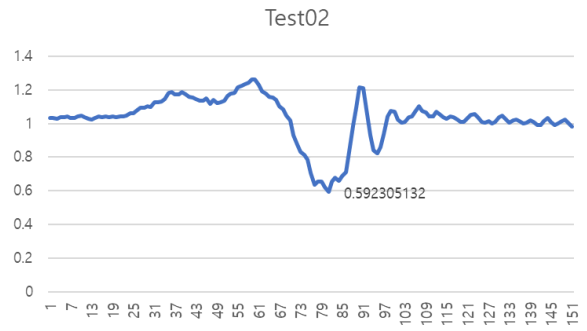
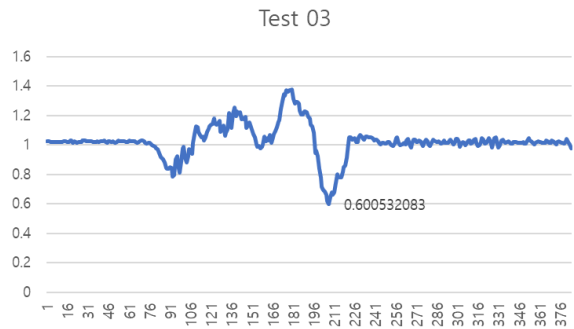
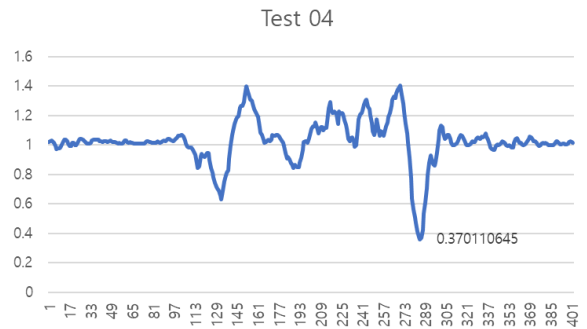
- 현장 전달 사항 재현 로그

- 전달사항을 재현하여 테스트 해보았지만 로그 데이터에 비해 **최저점이 높고 그 구간이 지속되지 않음** → 현장 상황에서 추락으로 판단할 만한 동작이 있었을 것으로 의심(ex- 단차가 높은 곳에서 내려오기)
- **0.7m ~ 1.65m** 높이에서의 추락이 발생한 것 추정
