# SK ONS 삼성산고지 30M 첼탑 테스트

# Test Case

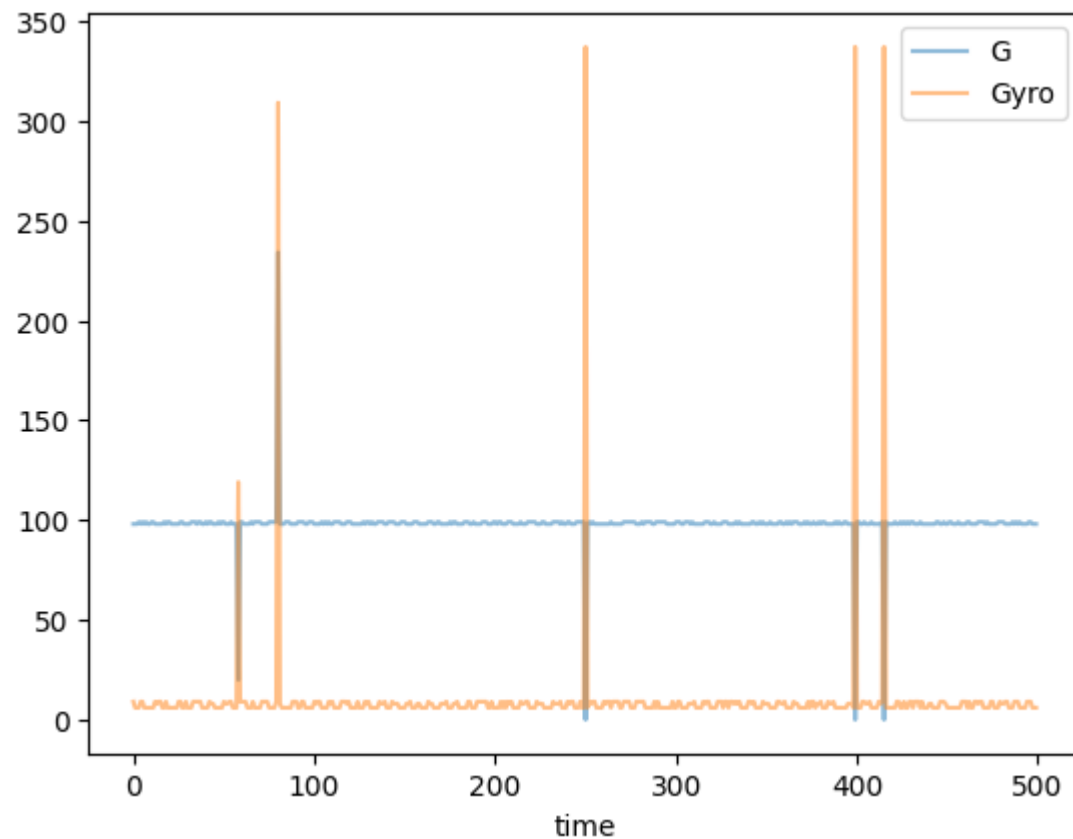
# TC1

현장 상황 : 철탑 위에 제품 고정

## - Error point 발생 (0.12073%)

[Over\_error : 0.04269% , Under\_error : 0.07804%]

- 전체 데이터 길이= 1128960개 중 Error\_Point 1363개 발생 (under\_point 881+over\_point 482)
- 해당 포인트에서 G, Gyro 값 모두에 영향을 미침
- Error point 발생 직후 fall\_count가 증가하였으나, 최대 3 까지 증가

| No. | 차폐 여부 | Error_Piont | 비고 |
|---|---|---|---|
| TC1 | X | Error_Point 1363개 (under_point 881+over_point 482) | 약 6시간 16분 |

결론 : 데이터 분석결과 차폐를 통한 전자파 방해 방지 처리를 함으로써,  
에러 발생을 막을 수 있음을 확인. 유의미한 사용결과 도출.

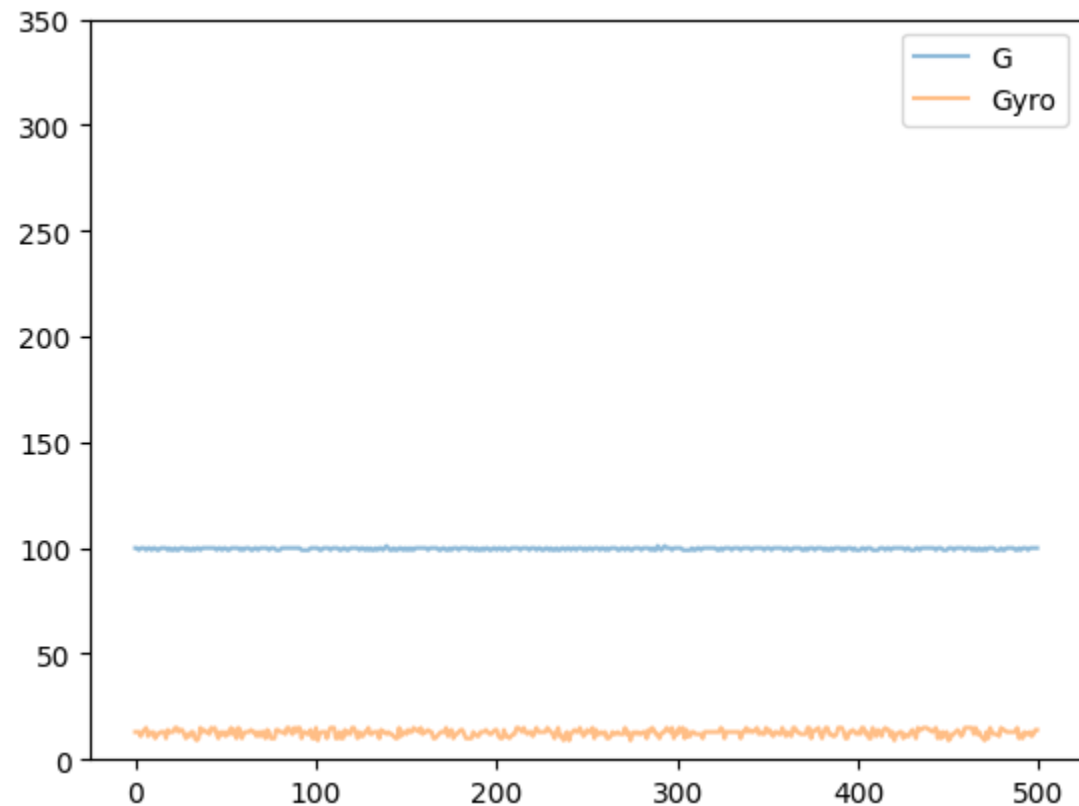
# TC2

현장 상황 : (센서 차폐)철탑 위에 제품 고정

- Error point 발생하지 않음

- 전체 데이터 길이= 1103283개 중 Error\_Point 0개 발생
- 특이 데이터 0개

| No. | 차폐 여부 | Error_Piont | 비고 |
|---|---|---|---|
| TC2 | O | Error_Point 0개 (under_point 0+over_point 0) | 약 6시간 7분 |
