# 현대산업개발_인천

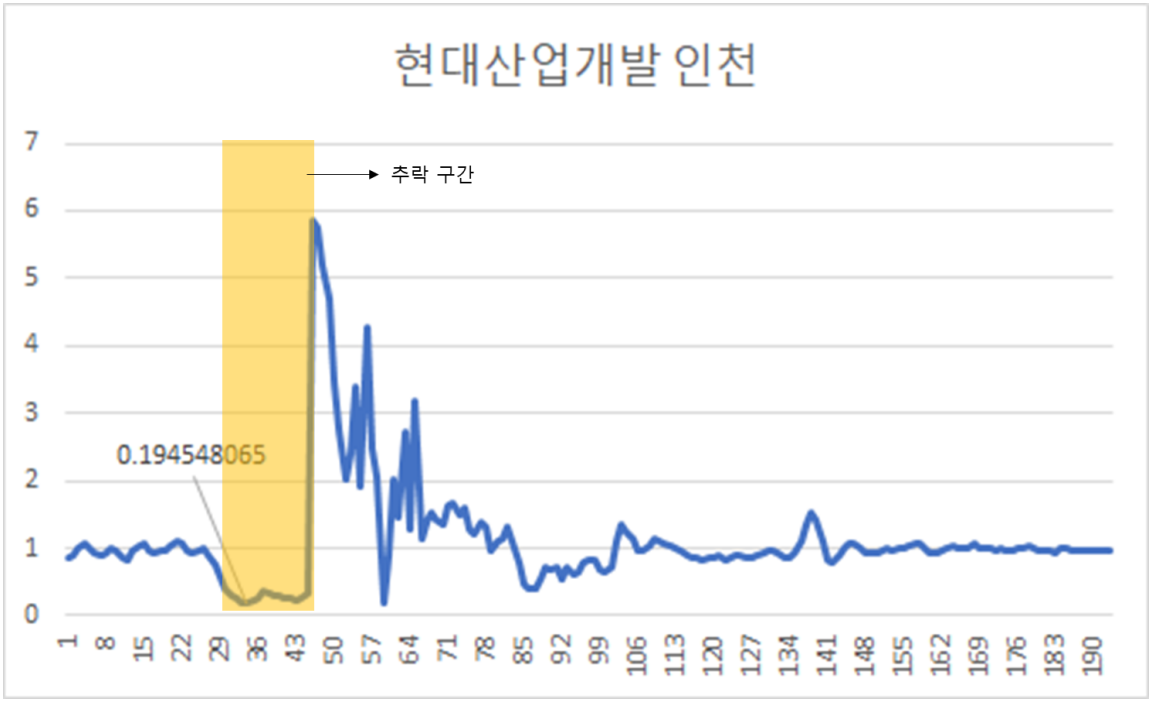
- 현장 전달 사항
  - 지상에서 크레인 인양 고리 교체를 위해 들어서 옮기는 중에 갑자기 터짐
- 로그 분석 결과
  - **작업 중 추락으로 감지될만한 행동이 있었던 것으로 판단**

- 현장 데이터 로그

- 결과
  - 현장 로그 데이터는 전형적인 추락의 형태를 띔
    - 참고 - 실제 추락 데이터(F11_01.csv)

- 0.7m ~ 1.65m 높이에서의 추락이 발생한 것 추정

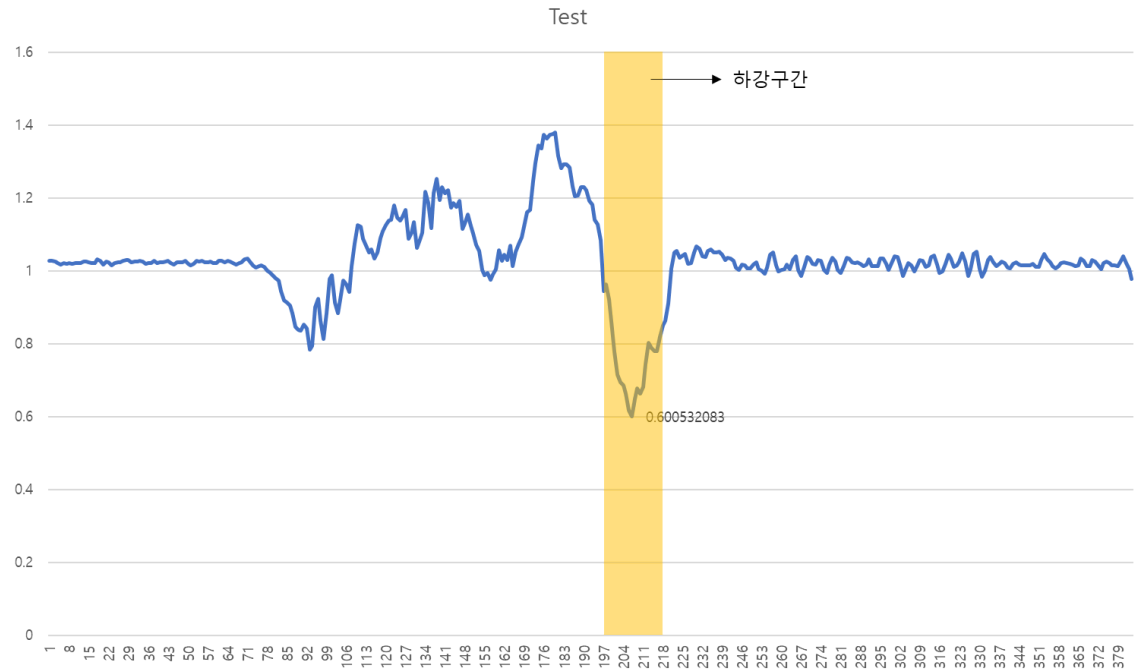
- 현장 전달 사항 재현 로그 (허리를 수그리며 물건을 들고 옮기는 자세)

- 전달사항을 재현하여 테스트 해보았지만 로그 데이터에 비해 최저점이 높고 그 구간이 지속되지 않음 → 현장 상황에서 추락으로 판단할 만한 동작이 있었을 것으로 추정(ex- 단차가 높은 곳에서 뛰어내리기 등)
